# 一関市指定有形文化財千葉胤秀旧宅 状況調査報告書

令和2年3月

一関市教育委員会

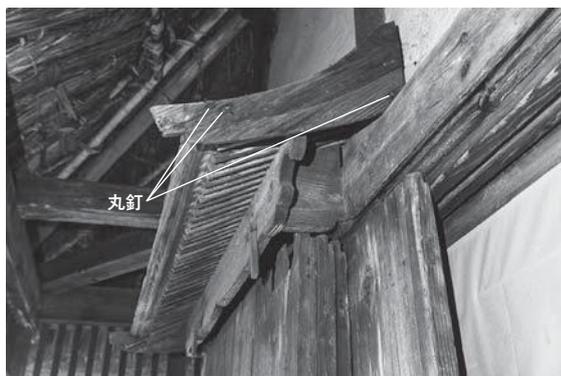
図1 「ざしき」南面外部雨戸戸袋構え

建築当初の姿については今回の調査で各所を明らかにしていないが、南面と西面に設けられている縁廻りの木質構成部材は、雨戸戸袋構えも含めて丸釘仕事によっている（図1）。また、「ざしき」西面の付書院構えも丸釘仕事によっている（図2）。この点から考えると、明治時代後半に、縁廻りと居室部廻りの改造が行われた可能性が高いと考えられる<sup>2</sup>。なお、これらの縁廻り材と付書院（外部）は、その際に溶剤として柿渋ないし植物性油を使用した赤色塗装で彩っていることが把握された<sup>3</sup>。

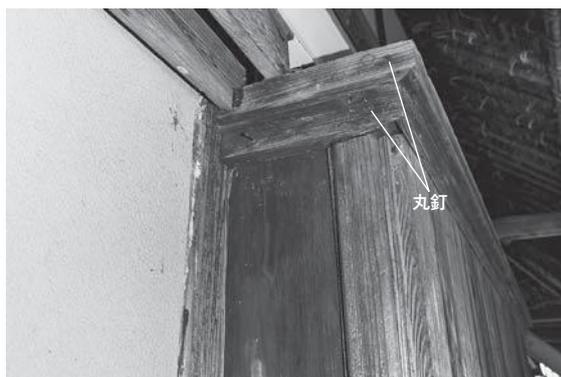
図2 「ざしき」西面付書院構え（外部）

※赤色塗装が良く残る

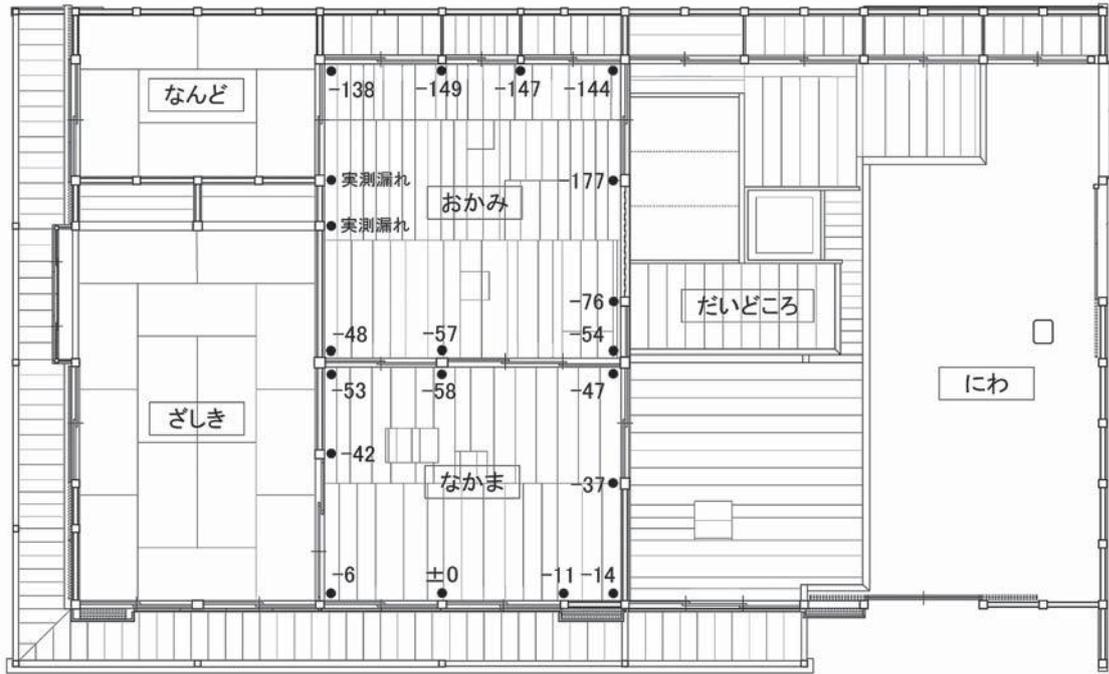
図 21 「おかみ」「なかま」床面の不同沈下量（単位：mm）

「をー2」柱際の床面を基準高さとして各柱際床面高さの下がりを示している。「なかま」から「おかみ」の背面（北面）に向かうに連れて、床面が大きく沈下していることが把握された。「おかみ」は北面寄りの床が落ち込んでいるのが見た目でも分かる。また、同所廻りの床組が緩んでいる様子が窺えた。この室内の様相は床面の不同沈下量を数値化することにより、明確に把握することができたと言える。

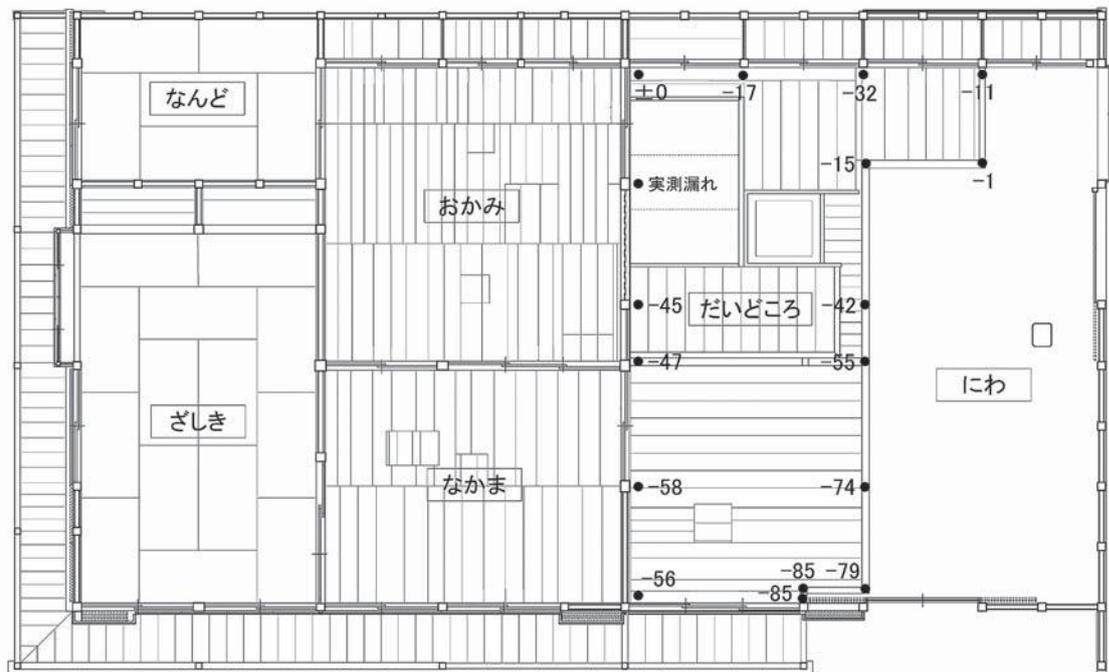
図 22 「だいどころ」床面の不同沈下量（単位：mm）

一方、「だいどころ」の床面は「りー11」柱際、すなわち北西隅柱際の床面が最も沈下が少なく、建物正面に向かうに連れて床面の沈下が大きくなっていることが把握された。図23は「だいどころ」から「なかま」に入る柱間廻りを「にわ」側から撮影した写真で、建物正面寄りの床板が沈下している様相が良く分かる。「だいどころ」「なかま」とは正反対方向に「だいどころ」の床面が沈下している現象は、「だいどころ」の「6通り」筋から正面までの範囲の床面上に渡りかつて設けられていた、後世の改造による居室の荷重により生じたものと思われる。

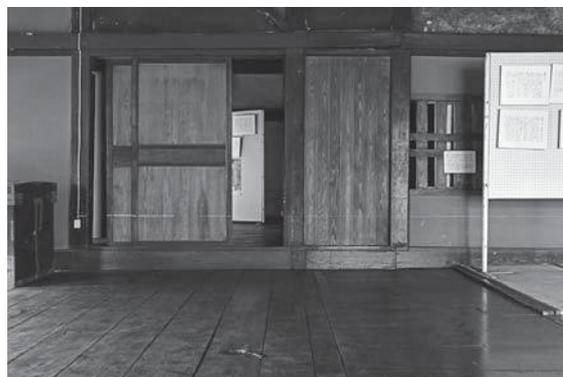
図 23 「だいどころ」「なかま」境付近の床面沈下状況

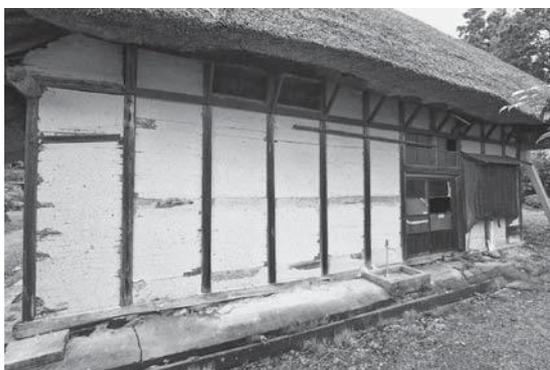
図 24 東面の状況

各柱および土台礎石自体の割損は特段見られなかったが、東面の土台礎石と土台礎石間の狭間石は変動が生じている。また、軒下コンクリート土間により埋没している部位が多く（図24）、東面北端寄りでは軒下コンクリート土間下の地盤が露出し、土台が地盤に接している（図25）。軒下コンクリート土間の南端が全体的に傷んでいる（図26）。

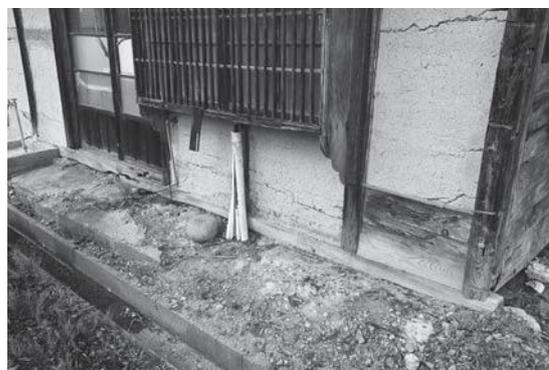
図 25 東面北寄りの地盤状況  
※土台が地盤に接している

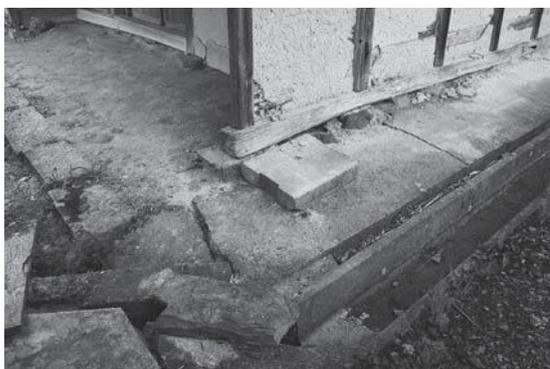
図 26 東面軒下コンクリート土間の破損状況

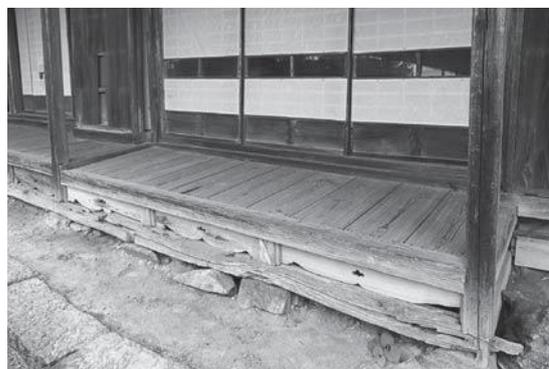
図 27 吹放ち縁廻りの状況 「だいどころ」南面外部

南面および西面の土台礎石および土台礎石間の狭間石も変動が生じており、各石の納まりが悪くなっている（図27）。狭間石は全体的に設けられてはいないので、後世に順次据えられたのかもしれない（図28・29）。

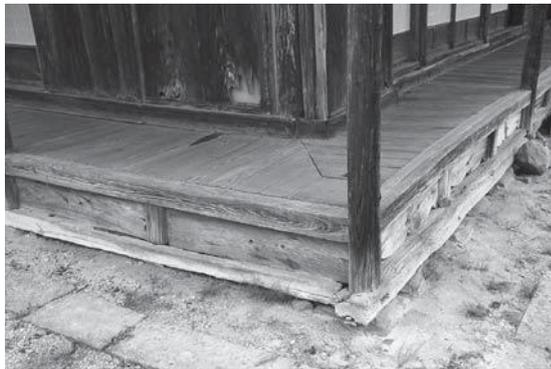
図 29 南西隅の吹放ち縁廻り状況

木部の腐朽は本屋および吹放ち縁の土台と本屋柱に見られた。このうち土台は樹種クリを使用しており、干割れが生じているものが見られ、外観からは判然としなかったが、土台下端も腐朽しているのではないかと思われた箇所がある。東面の土台では、「い-5」柱付近と「にわ」の通用口部の土台が傷んでいた（図32）。吹放ち縁の土台では、「へ-1」から「り-1」に掛けての土台（「だいどころ」南側の吹放ち縁部 図33）と、「を-1」柱下の土台（図34）、「よ-1」から「つ-1」に掛けての土台（図29）、「つ-1」から「つ-又3」に

掛けての土台(図29)などの傷みが進行していた。この南西隅廻りの土台は隅位置での継手が遊離している。北面で今回存在を確認した土台は、北面西端付近(図35)と、「る-12」から「を-12」付近の土台(図30)であり、いずれも土台としての原形を留めていない。以上の土台は継手部がいずれも弛緩している。

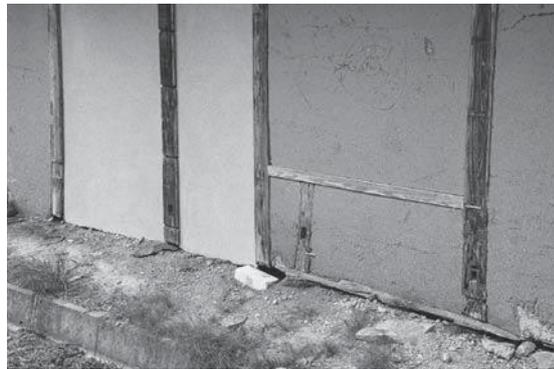
北面は建物背後から土砂が流入しており、礎石の状況が良く分からなかった。部分的に土台が入っている箇所がある一方、土壁が地盤と直接接地している箇所もある。柱下に土台も礎石も見られない箇所もあり、建物足元の状況は劣悪状態に至っていると言える（図30）。

図 30 北面柱脚廻りの状況 「り-12」「を-12」付近

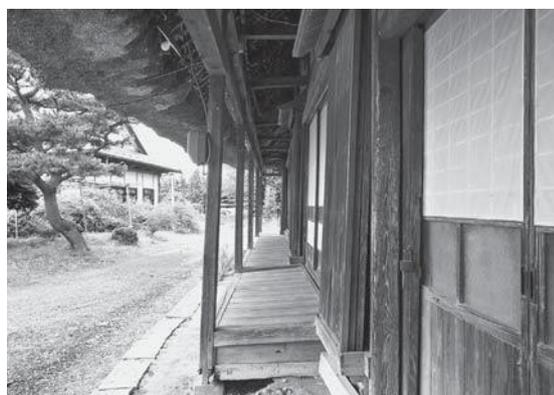
図 31 南面吹放ち縁見通し

軸部の傾斜と床面の不同沈下が目立っている点については前記で具体的に記した。図31は南面吹放ち縁の破損状況で、単に縁柱が傾斜しているだけではなく、縁の上端が前方に向けて垂下するとともに、大きく捻じれを生じている。この変形の一因として、土台が前方に変動していることが挙げられる。

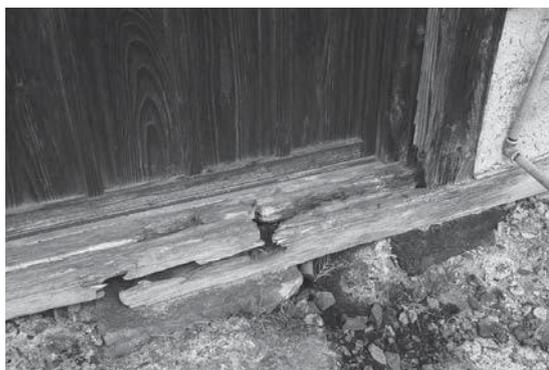
図 32 東面通用口部分の土台腐朽状況

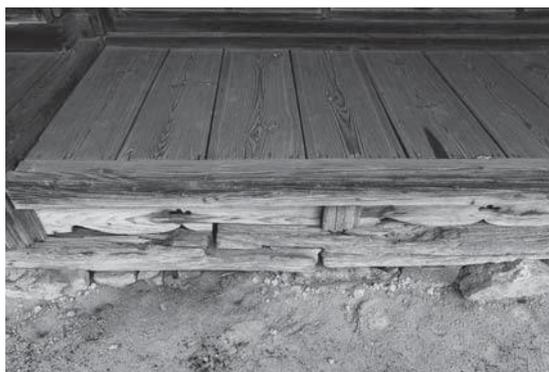
図 33 「だいどころ」南側吹放ち縁土台の破損状況

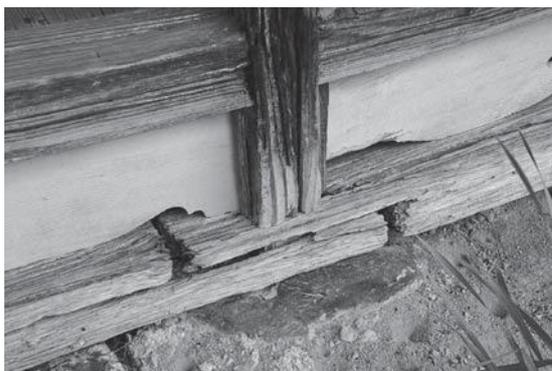
図 34 南側吹放ち縁土台の破損状況 「を-1」位置

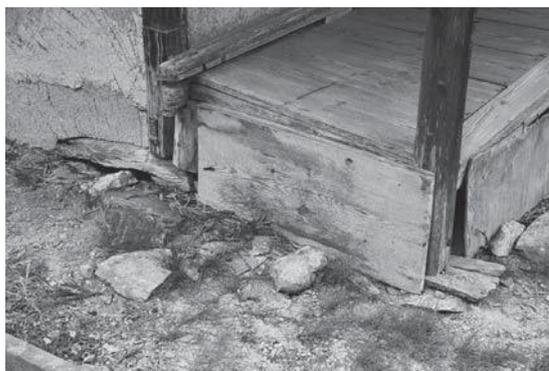
図 35 北面北端部の土台状況

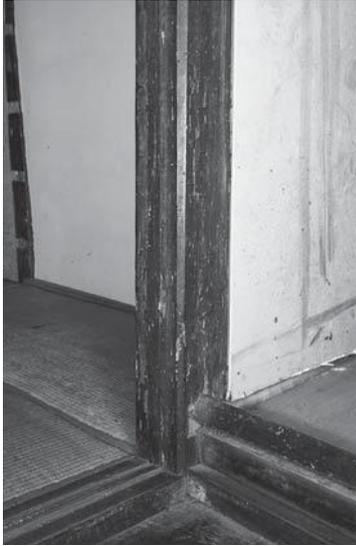
本屋柱は北面側柱の柱脚部に軽微な腐朽が見られた。甚大な木部破損として、白蟻による被害(蟻害)を被っている部材があった。蟻害を確認した柱は、「か-11」柱(図36)、「た-12」柱(図37)、「を-11」柱(図38)であり、このうち「か-11」柱は柱全体が白蟻による食害を受けていると思われた<sup>11</sup>。さらに「か-9」位置と「か-11」位置との間に掛けられている繫梁も甚大な蟻害を受けており、上部荷重により繫梁の原形が崩れていた(図39)。

この蟻害により「おかみ」北面西脇間の敷居が柱仕口から遊離して背面側に落ち込んでいる(図36・38)。「おかみ」北面寄りの床面が落ち込むとともに床組みに緩みが生じていると前記したが、「おかみ」北寄りの床組だけではなく、「なんど」の床組も蟻害を受けている可能性があるのではないかと推察した。床面のみならず、この白蟻被害が上記した繫梁以外の部材に及んでいる可能性もあるので、今後さらなる調査をする必要がある。

11 「か-11」柱は外見上問題ないと思われたが、全体的に打診音が鈍く、蟻害が広範囲に及んでいると推察した。

図 36 蟻害柱「か-11」柱

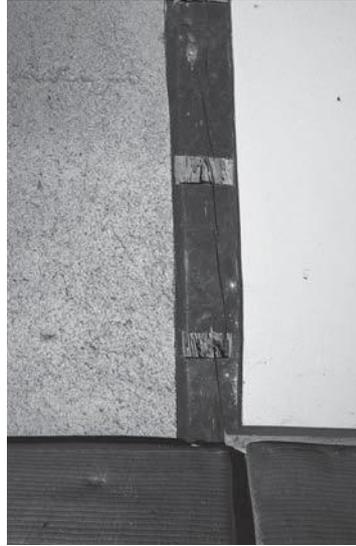
図 37 蟻害柱「た-12」柱

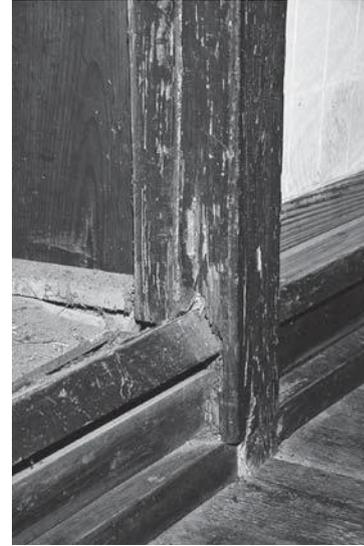
図 38 蟻害柱「を-11」柱

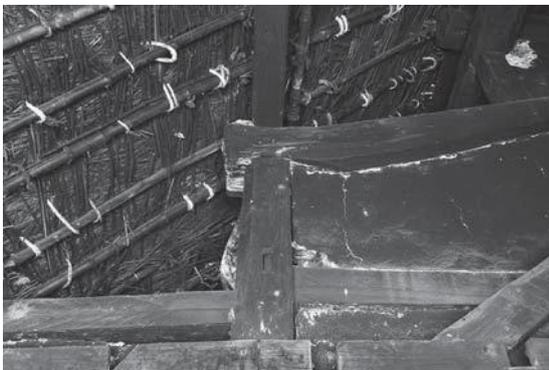
図 39 蟻害を受けている繫梁 「か-11」柱上

「にわ」東面の通用口から南寄りの土壁の外壁面は全体に渡り壁土面が摩耗し、各段の貫が露出している(図47)。同所以外の外壁面および内壁面の随所に亀裂が見られ、壁土の剥離、落下が見られた。この破損は経年による土壁の劣化と、建物軸部の傾斜により生じたものと思われる。図39に見られる土壁の亀裂および浮離は、蟻害を受けた繫梁が上部荷重により圧迫したために生じた現象であろう。

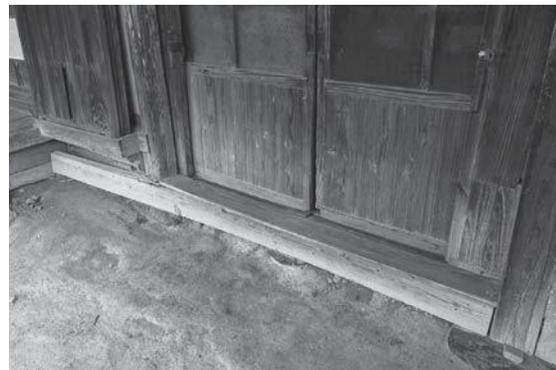
なお、柱の中には柱面に添板を打ち付けているものがある。正面出入口部の土台ないし地覆にも添板が打ち付けられている(図40)。添板下の部材面に腐朽が生じているのかどうかは判断できなかった。

図 40 正面「にわ」出入口部の土台等添板状況

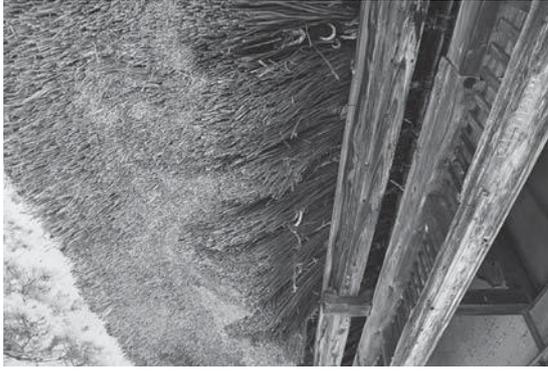
軒先は全体的に茅がずれ落ちている。この症状は南面と西面で著しい(図41・42)。この原因の一つとして、軒先の葺き厚が必要以上に厚く葺かれている点があるのではないかと考えられた。軒付けには苧殻が使用されている。

図 41 南面軒付の状況

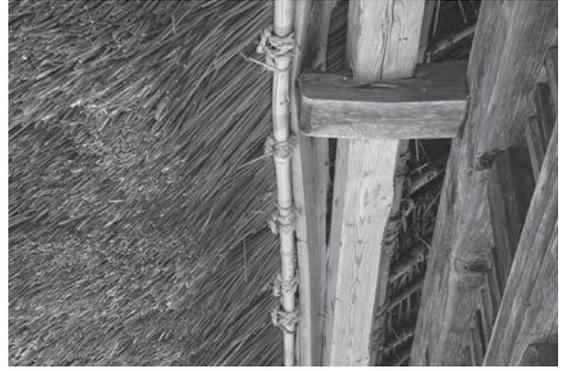
図 42 西面軒付の状況

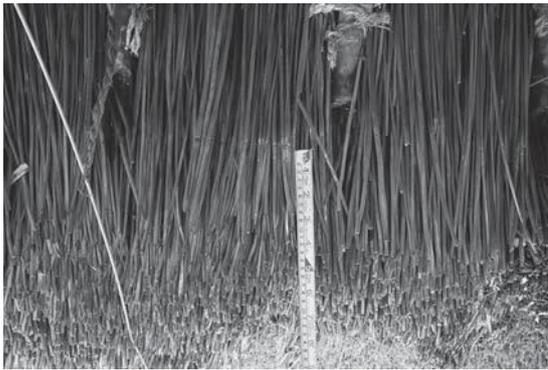
図43は南面の軒付を下から見上げて撮影した写真で、図44は西面のものである。双方の茅負の形式が異なっている。南面の茅負は平板状のもので、これに対して西面の茅負は平板に重ねて丸竹を取り付けており、茅負の変動は西面が著しい。双方の茅負の形式差は、施工年の違いを表わしていると思われる。

ちなみに南面、西面とも、苧殻下端に施工当時の茅負上角の当りを確認した。この痕跡から茅負上角から苧殻下角までの施工当時の出の寸法を実測したところ、南面は約12cmで、西面は約28cmであった。茅葺手法としては南面の寸法が妥当ではないと考えられた。

図 43 南面の茅葺軒付下端に残る施工当時の茅負上角圧痕

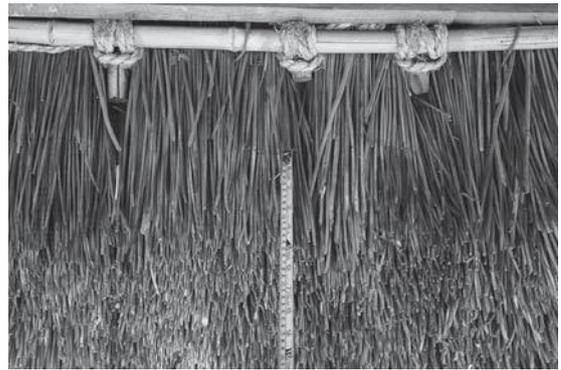
図 44 西面の茅葺軒付下端に残る施工当時の茅負上角圧痕

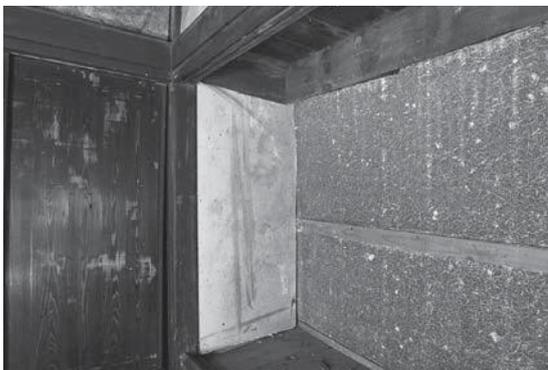
最も破損が進んでいた箇所は、両端柱に蟻害が見られた「おかみ」北面西脇間の押入である。同所の敷居は柱から外れており、押入内の底板が沈下弛緩していた。また、天井板の一部が欠失していた。同押入内の西面全面に石膏ボードが張られていたが、同所の土壁が傷んでいる可能性がある（図45）。「おかみ」東脇間の物入は底板、天板が背面側に傾斜し、使い勝手が悪化していた。「だいどころ」「にわ」北面の物入でも建具が動かなくなっている箇所があり、その他の箇所の建具にも動きが取れないもの、動きに支障が出ているものがあり、建具としての機能が損なわれている箇所が目立った。「ざしき」西面の付書院は、構成部材の変移により障子が嵌らなくなっており、欄間の組子に破損が見られ（図46）、北面床脇の建具が欠失していた。各所の雨戸戸袋は構成部材に緩みが生じており、雨戸一筋鴨居も外れ気味になっていた。

図 45 「おかみ」北面西脇間の押入内部の状況

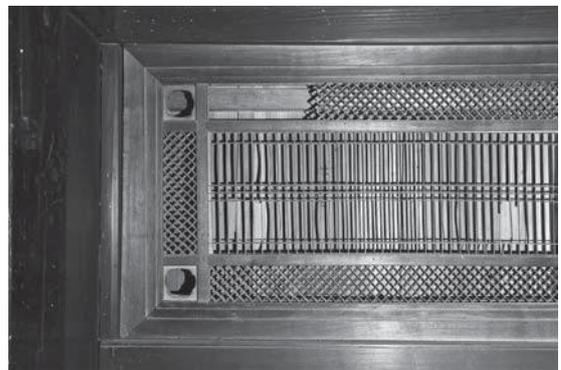
図 46 「ざしき」西面の付書院欄間の状況

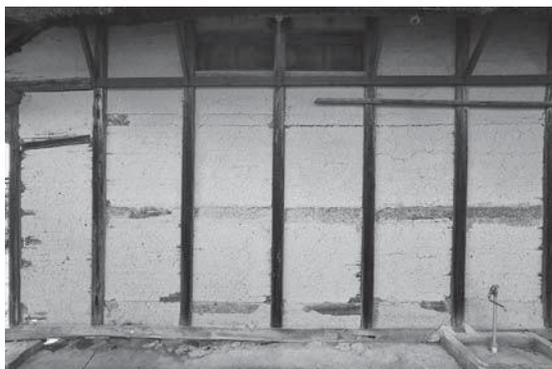
図 47 外壁の破損状況 東面南寄り

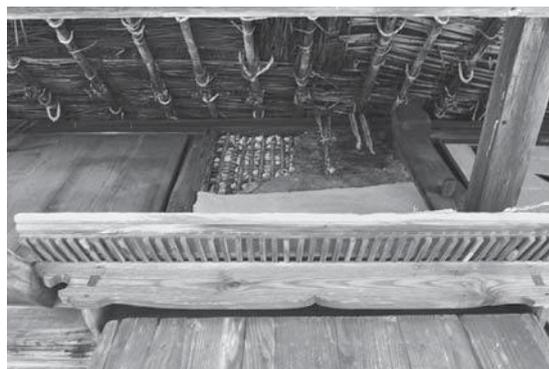
図 48 外壁の破損状況 「なかま」南側雨戸袋上
