西光寺裏遺跡発掘調査報告書

個人住宅新築工事に伴う発掘調査

令和5年3月

一関市教育委員会

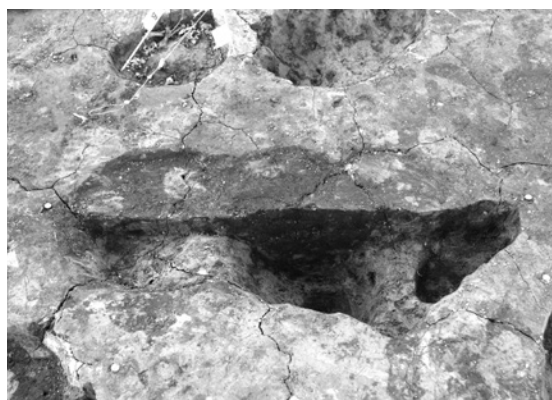
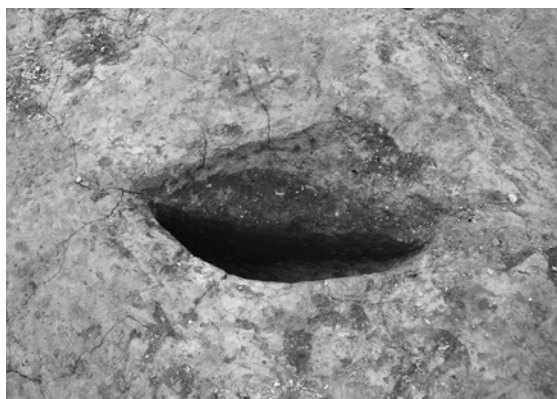
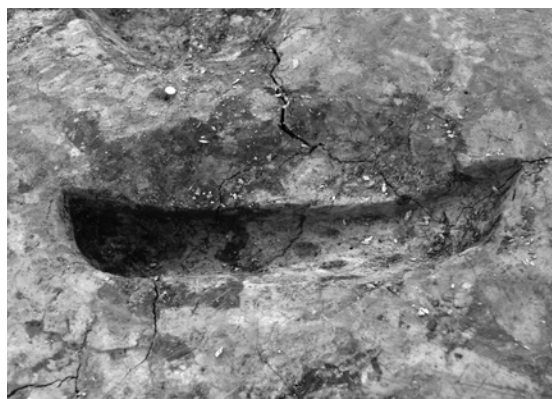
3 SB-1 (P525埋土断面) (東から)

4 SB-1 (P610埋土断面) (東から)

5 SB-1 (P797埋土断面) (東から)

調査区西側中央部で検出された。検出面はV層上面である。北東隅は攪乱を受けている。規模は梁行2間(6.4m)、桁行4間(7.6m)である。梁行の間尺は3.2m、桁行の間尺は1.2～2.2mと不揃いである。掘り方の形状は円形が多く、規模は径24～51cmである。最下部での柱痕は径9～16cmの規模である。他の柱穴と重複関係の柱穴も2個ある。

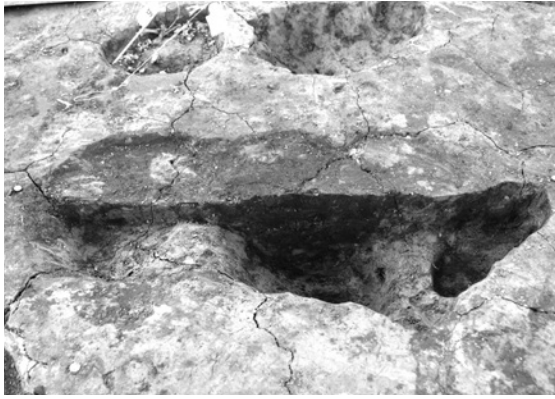
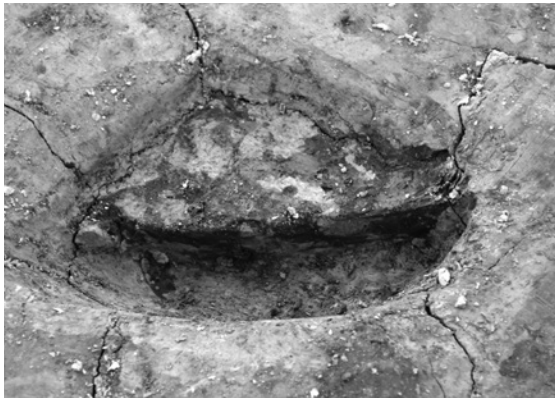
1 SB-3 (P526埋土断面) (東から)

2 SB-3 (P746埋土断面) (東から)

3 SB-3 (P792埋土断面) (東から)

調査区南東隅に位置する。検出面はV層上面である。規模は梁行2間(4m)、桁行2間(4.1m)である。桁行の間尺は2～2.1mと揃っている。柱穴配置は正方形を呈し、中央部にも柱穴がある。掘り方の形状は楕円形、規模は18～30cmである。最下部での柱痕は径8～12cmである。他の柱穴と重複関係にある柱穴は4個である。

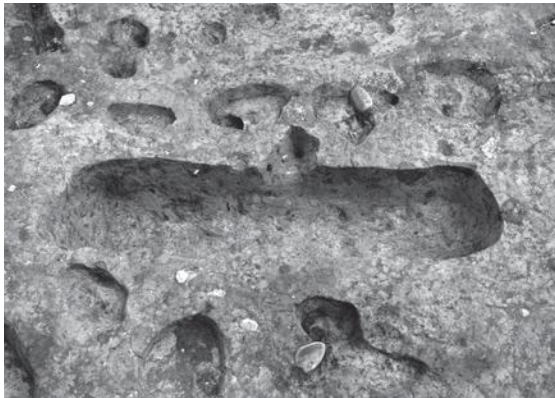
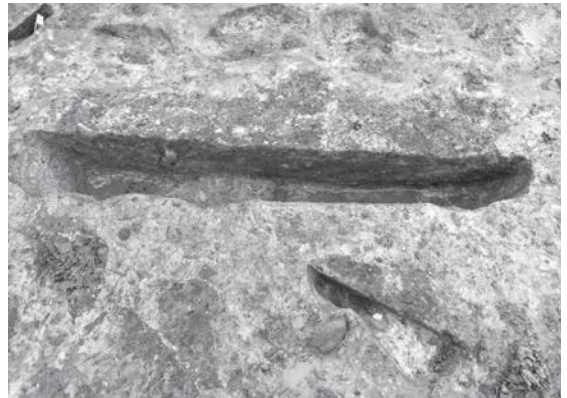
3 SK-1 (完掘状況) (南から)

4 SK-1 (埋土断面) (西から)

48cm、長さ186cm、深さ32cmである。柱穴P240に切られている。埋土は上位が黒褐色粘土質シルト層、中位が褐色粘土質シルト層、下位がにぶい黄褐色～黄褐色粘土質シルト層で構成されている。自然堆積の様相を呈している。壁は底面からほぼまっすぐに立ち上がり、平面は平坦である。しまっている。

出土遺物は、埋土下部から土器片1点（写真図版4-7・8）（1）が出土している。口縁辺で、表面に単節の縄文（LR）が施文されている。縄文時代中期の遺物である。土坑の時期も縄文時代に属するものと考えられる。性格、機能については不明である。

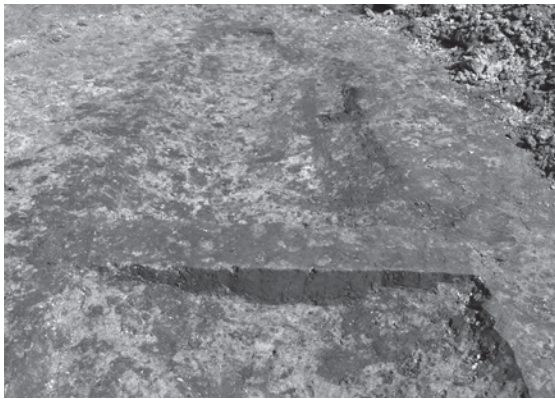
5 SD-1 (埋土断面) (西から)

調査区南端で東西に走る溝跡を検出した。一部は新しい攪乱を受けて破壊されている。検出面はIV層下部である。形状は溝状で幅15～30cm、長さ16.4m、深さ20～36cmを測る。埋土は上半部が黒褐色粘土質シルト層、下半部は暗褐色粘土質シルト層で占められている。底面は緩く浅皿状を呈し、大小の凹凸がある。

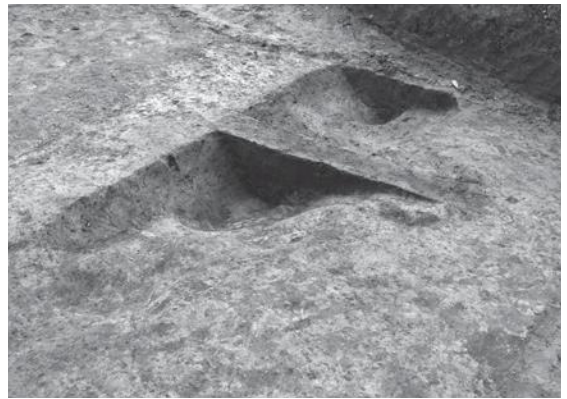
6 SD-2 (半完掘状況) (北西から)

調査区南西端に位置する。検出面はV層である。南東から北西方向に延びる溝跡である。一部南側の調査区域外に伸びている。形状は溝状で、幅40cm、長さ3.6m、深さ48cmである。埋土は上半部が暗褐色粘土質シルト層、下半部が灰黄褐色粘土質シルトの小ブロックを少量含む暗褐色粘土質シルト層で占められている。底面はU字形を呈し、大小の凹凸が幾分あり、しまっている。

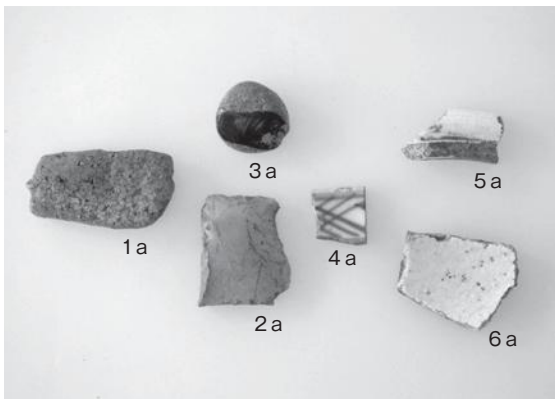
7 出土遺物 1a

8 出土遺物 1b

遺構外から出土した遺物は剥片1点（2）、小石大の黒曜石1点（3）、磁器片1点（4）、陶器片2点（5・6）である。（2）は頁岩製の石筥で下部と側部が破損している。幅2.5cm、長さ3.2cm、重さ10.8gである。V層上面で出土している。（3）は径2.1×2.2cmの小石大の黒曜石で、1か所欠損している。厚さ0.9cm、重さ9.7gである。柱穴の底面壁のV層中から出土している。石器をつくるための石核である。花泉産のものと類似しているとのことである。（4）は肥前産の染付で、碗の口縁部片である。18世紀代のものである。南西側のIV層下部を掘り下げている際に検出されたものである。（5・6）は同一個体の陶器片で、器種は行平である。近代のものである。
