# 一関市指定有形文化財千葉胤秀旧宅 状況調査報告書

令和2年3月

一関市教育委員会

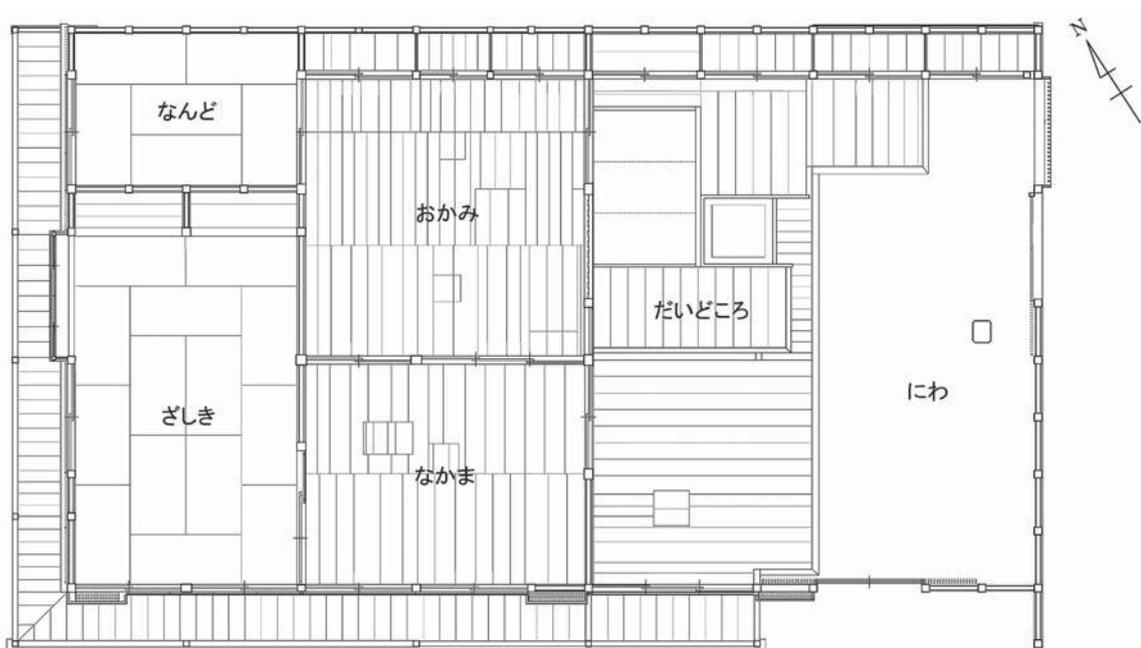
図3 現状平面図 ※図面作製：伝統建築研究所（一部筆者が加筆）

本旧宅は正面を南南西向きとしているが、本稿では正面を南面と規定して記述する。本屋は桁行8間半、梁間5間の規模を持ち、平入りで、東寄り桁行4間に「だいどころ」と「にわ」を、その西方に「なかま」「おかみ」「ざしき」「なんど」からなる食違い四間取りの居室を配置している（図3）。「だいどころ」と「にわ」の北面に4区画からなる物入と押入を、「おかみ」北面東脇間に引出し付きの物入を、同所中央間と西脇間に押入を配置している。「ざしき」北面の西間は床構えとし、床脇である同所東間は天袋付きの押入とし、「ざしき」西面に付書院を構えている。

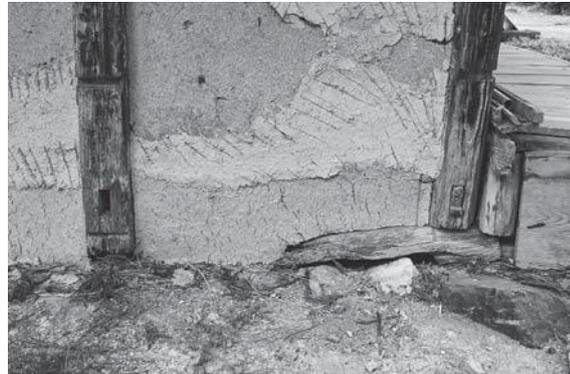
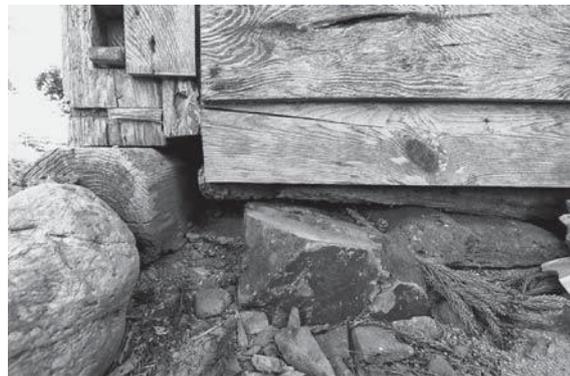
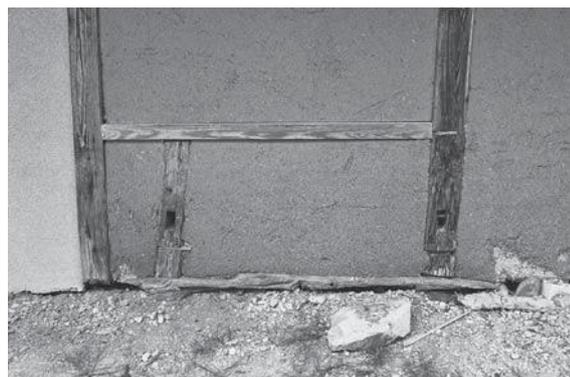
本屋は、東面を除く三面（南・西・北面）の側柱および内部柱は自然石による礎石立ちで<sup>8</sup>、東面の側柱は土台立ち。ただし、北面の西端と東端、および北面西より第7間付近には土台状の部材が見られる（図4・5・6）<sup>9</sup>。各柱は足固貫、内法貫、飛貫、内法長押などの横架材を随所に入れて軸部を固め、繫梁と軒桁は折置組。

図4 北面西端間に見られる土台

図5 北面東端間廻りに見られる土台状横架材

図6 北面西端より第7間に見られる土台

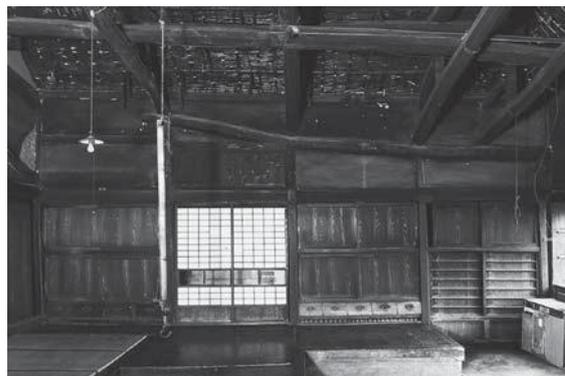
図7 「だいどころ」「にわ」北面

「だいどころ」「にわ」北面（図7）：東より第1間の物入は内法間に中敷居を入れて、中敷居下は舞良戸2本引違い、中敷居上は板戸2本引違い。同所敷居下は縦板張り。東より第2・4間の物入は最下段を引出しとし、中敷居の上下とも板戸2本引違い。このうち第4間は蹴込板を<sup>なごづら</sup>雑面仕上げとしている（図8）。以上の各間とも内法上は土壁。

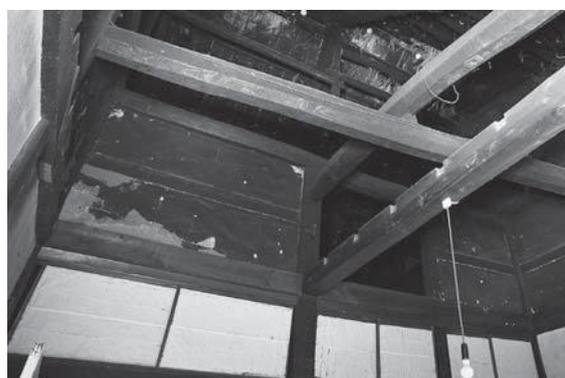
図9 「なかま」「おかみ」境 見上げ

「なかま」「おかみ」境：東間は腰付き障子3本引違い、西間は腰付き障子2本引違い。東間の内法上は中央に吊束を入れて2間とし、両間とも障子2本引違い。西間の内法上も同様に障子2本引違い。これら内法上のさらに上方は内法上と同じ3間に分かれ、両脇間は土壁、中央間は開放（図9）。

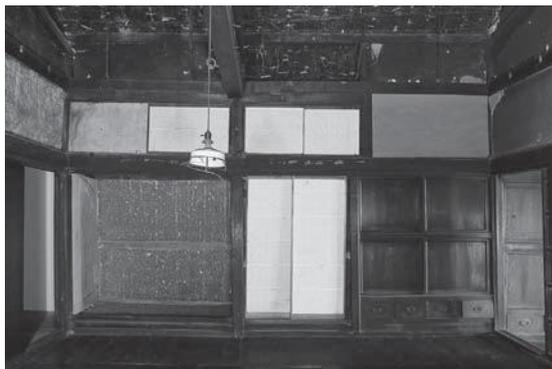
図 10 「おかみ」北面  
※西脇間の障子は取り外して撮影

「おかみ」北面（図10）：東脇間の物入は最下段を引出しとし、中敷居の上下とも板戸2本引違い。中央間と西間は障子2本引違い。内法上の東脇間は土壁、中央間は障子2本引違い、西脇間は西半間を土壁とし、東半間は障子1本片引き。

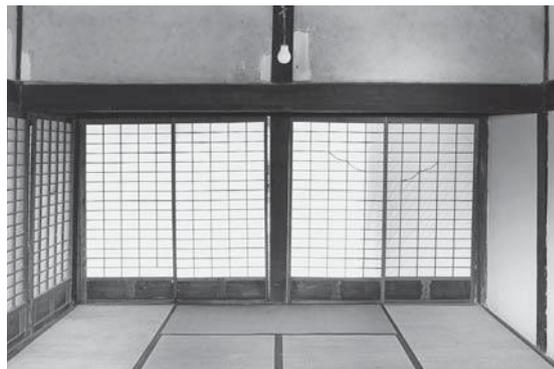
図 11 「ざしき」南面

「ざしき」南面（図11）：東間・西間とも腰付き障子2本引違い。内法上は両間とも土壁。外雨戸一筋引きで、西端に雨戸戸袋を置く。

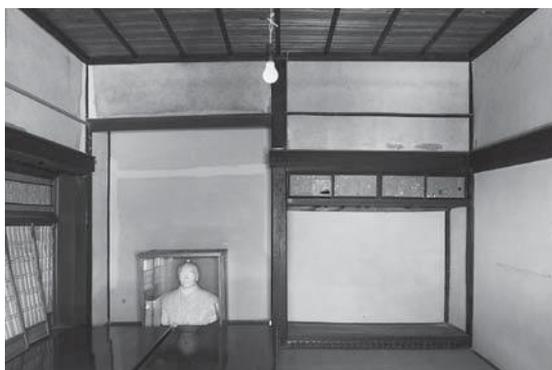
図 12 「ざしき」北面

「ざしき」北面（図12）：西間は床構え、東間は天袋付きの床脇で、天袋下は建具が欠失しており、同所には仏壇が安置されていたのであろうか。同所敷居下の蹴込板は雑面仕上げ。

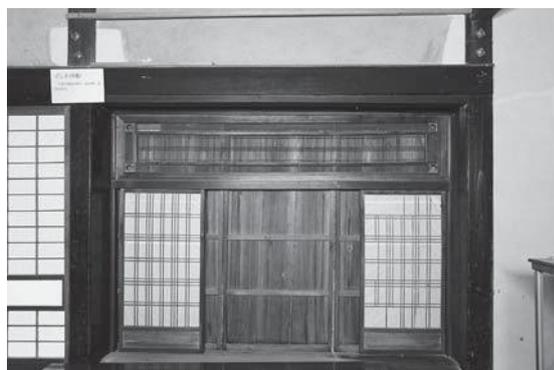
図 13 「ざしき」西面 付書院

「付書院」（図13）：西面下方は腰付き障子4本引違い、上方は組子欄間嵌め込みで、外部雨戸立て。南・北面は板壁。

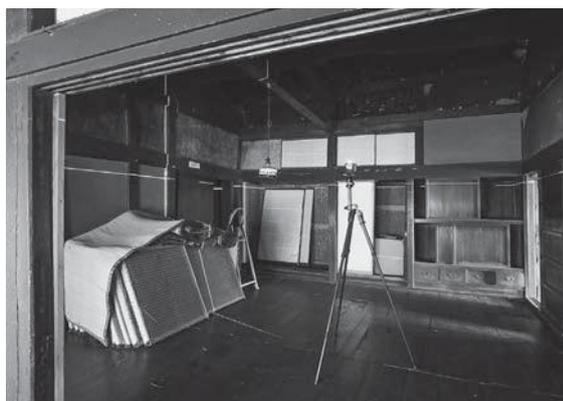
図18 レーザー水準器設置状況 「おかみ」内

レーザー水準器使用による実測のため、上記3室の柱を一度に実測することができない。最初に「おかみ」内にレーザー水準器を据えて、「おかみ」と「なかま」廻りの柱の不同沈下量を実測した。そののちレーザー水準器を「ざしき」内に据え替えて、「ざしき」廻りの柱の不同沈下量を実測した。寸法の読み込みはコンベックスのメートル単位目盛で行った。

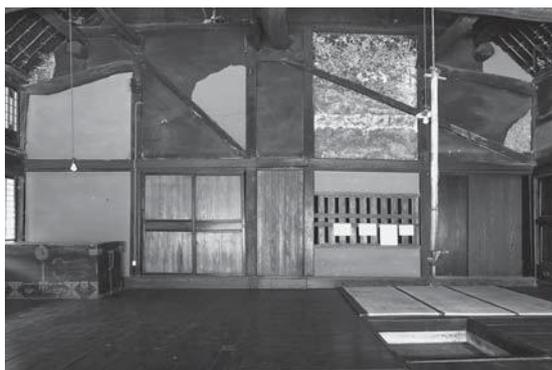
「にわ」東面の通用口から南寄りの土壁の外壁面は全体に渡り壁土面が摩耗し、各段の貫が露出している(図47)。同所以外の外壁面および内壁面の随所に亀裂が見られ、壁土の剥離、落下が見られた。この破損は経年による土壁の劣化と、建物軸部の傾斜により生じたものと思われる。図39に見られる土壁の亀裂および浮離は、蟻害を受けた繫梁が上部荷重により圧迫したために生じた現象であろう。

図 49 「だいどころ」西面壁の状況

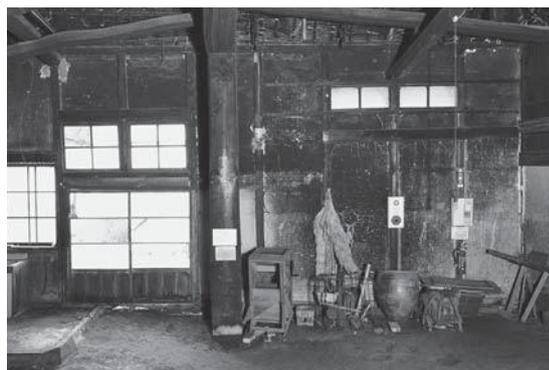
図 50 「にわ」東面壁の状況
